# Asbestinventarisatetest

Volhardingsstraat 48, 2650 Edegem

Attestnummer : 20250318-000376.001

Uitgegeven op : 25.03.2025

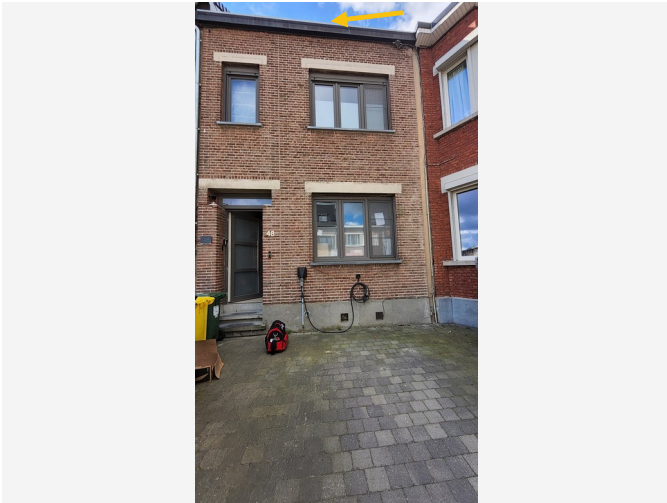
Situeringsfoto

**Reden:** Het te onderzoeken materiaal situeert zich hoger dan 3,50 m te rekenen vanaf een veilige ondergrond

**Uitleg van de asbestdeskundige:** Het hoofddak van de woning bevindt zich hoger dan 3.5m te rekenen vanaf een veilige ondergrond. Er was geen toegang vanuit de woning. Het plaatsen van een ladder op het tussenplat dak kon niet op een veilige manier.

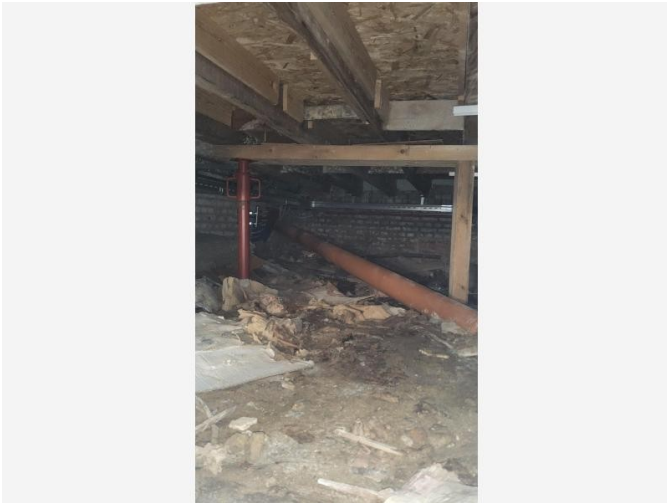
*Situeringsfoto*

**Reden:** Het onderzoek kan niet uitgevoerd worden binnen de bepalingen van de Welzijnswet

**Uitleg van de asbestdeskundige:** Kruipkelder heeft geen vrije stahoogte van 1.5m. De kruipkelder kon niet worden geïnspecteerd.

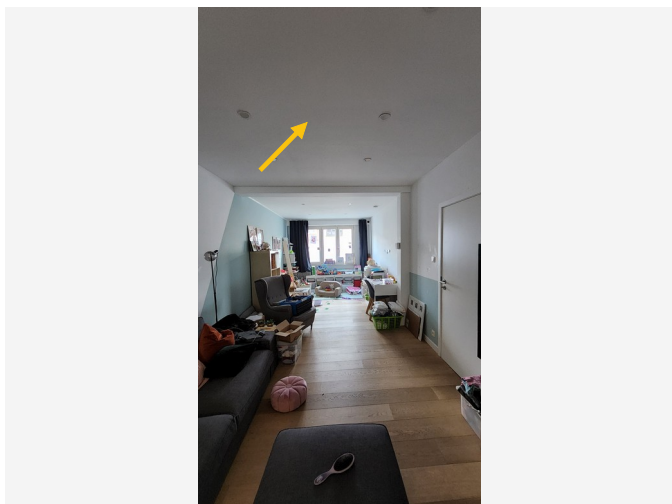
## Fiche 3: Geen pleisterwerk op het plafond vastgesteld

De plafonds zijn opgetrokken met gyproc of planchetten. Er werd geen verdacht pleisterwerk vastgesteld op het plafond

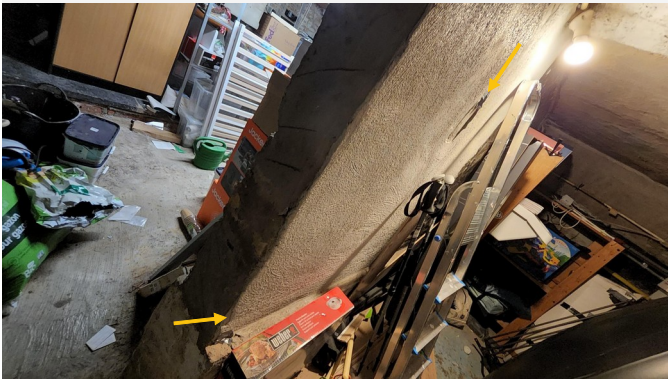
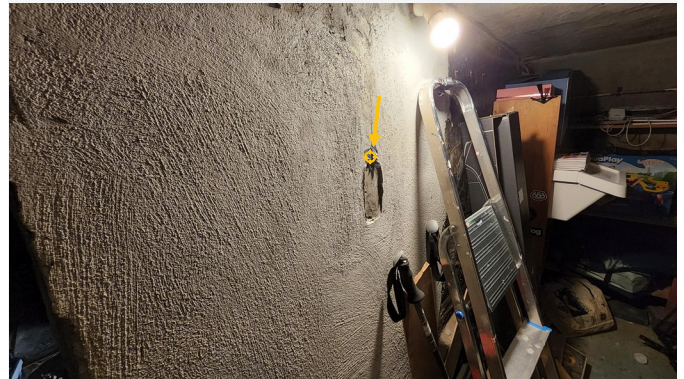
## Fiche 4: Cementering kelder

Geen asbest

| # | Type | Referentie | Resultaat |
|---|---|---|---|
| 4.1 | Mengmonster | 14/3/25-E3 | Geen asbest |

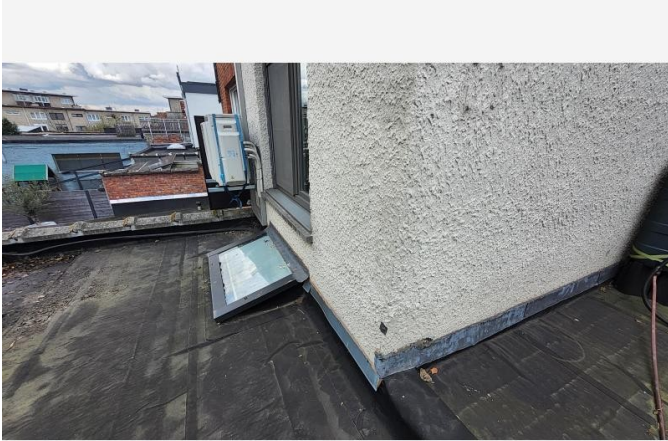
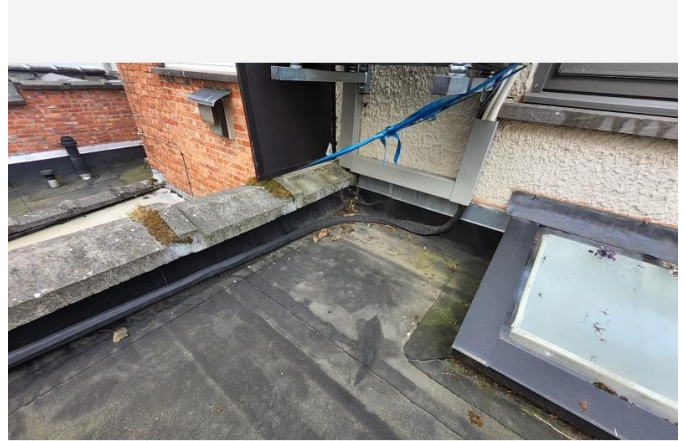
## Fiche 5: Roofing V1

Geen asbest

| Opmerking | De roofing werd in 2018 vernieuwd. De toplaag is niet asbestverdacht. Wij kunnen echter geen uitspraak doen over eventueel nog onderliggende lagen |

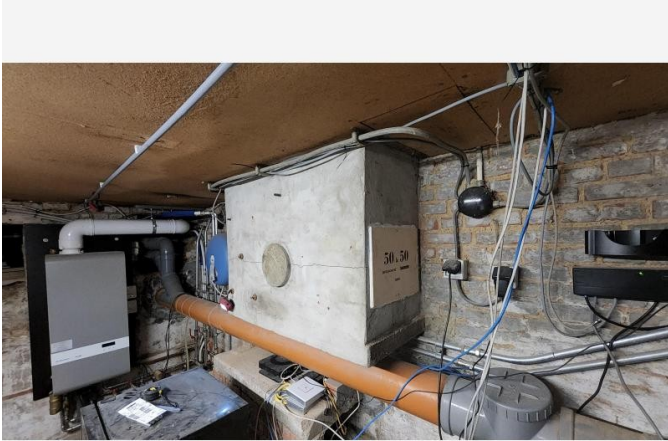
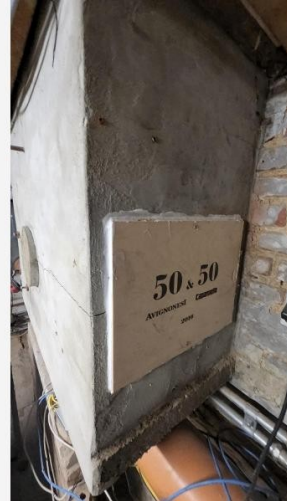
## Fiche 6: Verwijderde dichting roetschuif

Geen asbest

| Opmerking | De dichting van de roetschuif was asbestverdacht. Deze werd echter door de eigenaar verwijderd. De verwijdering werd plaatselijk gecontroleerd op 24/3/2025 |

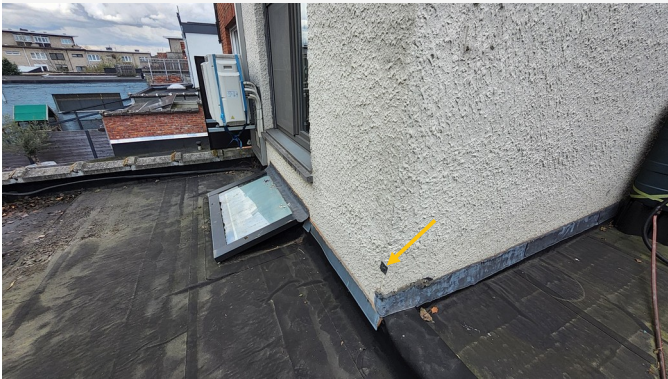
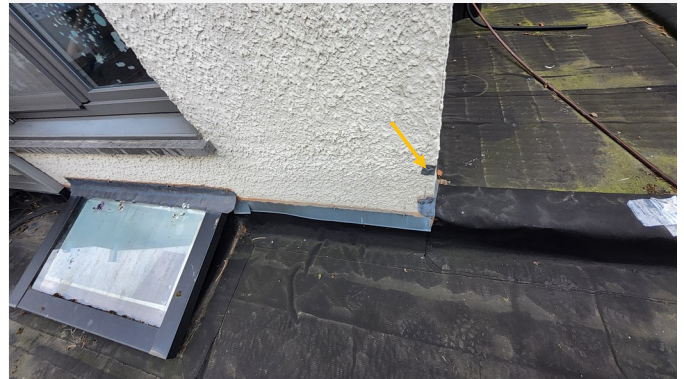
## Fiche 7: Cementering buitengevel

Geen asbest

| # | Type | Referentie | Resultaat |
|---|---|---|---|
| 7.1 | Mengmonster | 14/3/25-E2 | Geen asbest |

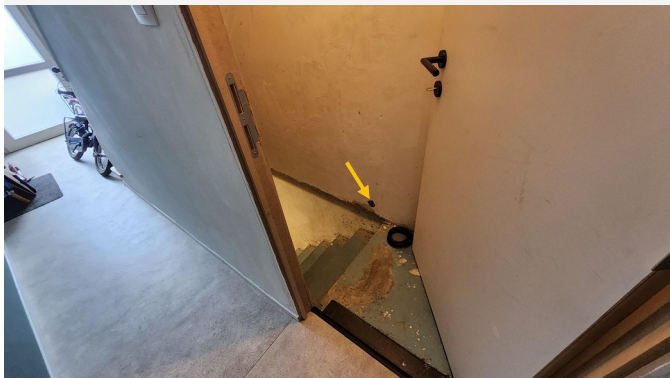
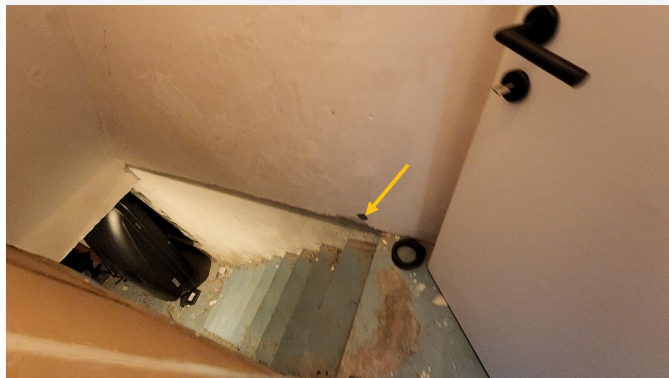
## Fiche 8: Pleisterwerk muren

Geen asbest

| # | Type | Referentie | Resultaat |
|---|---|---|---|
| 8.1 | Mengmonster | 14/3/25-E1 | Geen asbest |
